## *Linee di indirizzo metodologiche e tecniche per la ricostruzione del patrimonio culturale danneggiato dal sisma del 24 agosto 2016 e seguenti*

**Gruppo di lavoro per la formulazione di linee di indirizzo metodologiche e tecniche per la ricostruzione del patrimonio culturale danneggiato dal sisma del 24 agosto 2016 (DDG del 30.11.2016 - Rep. 651)<sup>1</sup>**

**Roma, 6.6.2017**

***Allegato 2: Prima ricerca/rapporto sul comportamento ai sismi 2016 e sul danno ulteriore subito da edifici storici già consolidati nell'Umbria e nelle Marche dopo i terremoti del 1979 e 1997. Primi spunti per l'indirizzo degli ulteriori interventi di riparazione/miglioramento e di approfondimenti scientifici.***

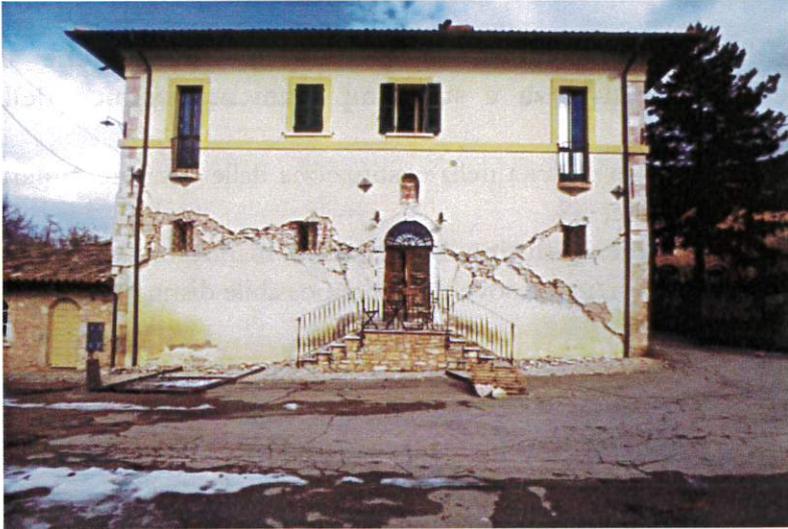
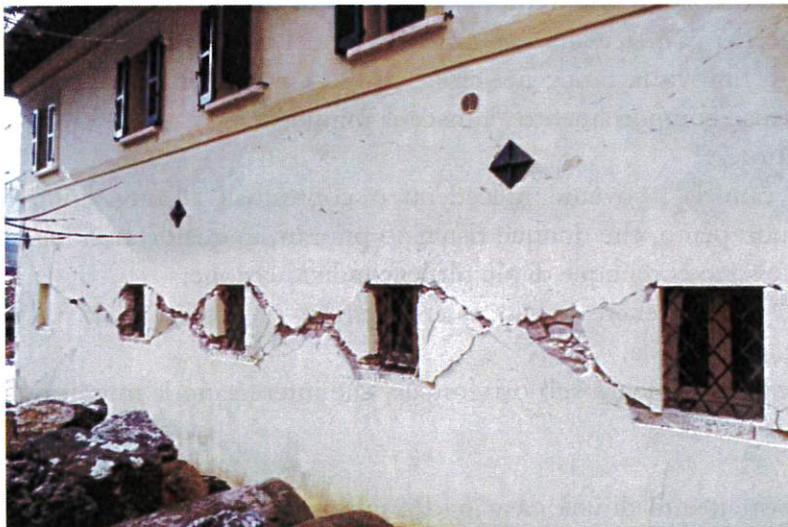
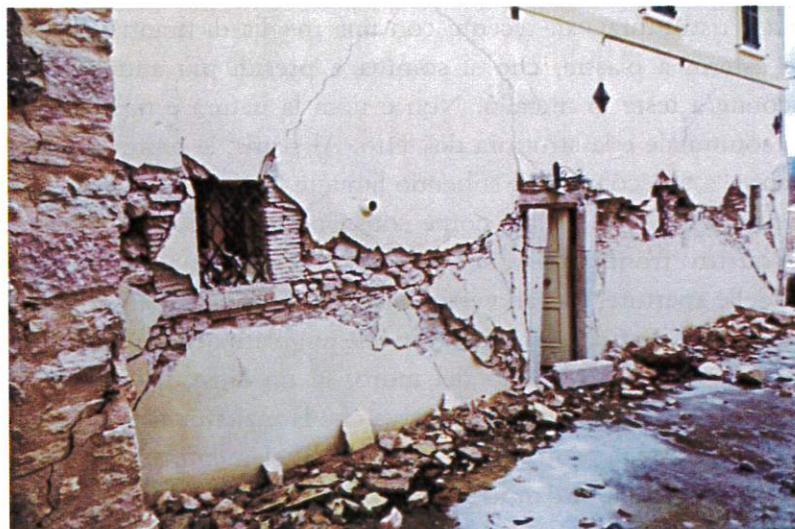
A pianta rettangolare, è stata consolidata e ristrutturata di recente con una maglia di tiranti nelle due direzioni al primo livello e capochiave esterni a piastra, che si somma a presidi più antichi, forse costituiti da catene interne in legno ancorate a teste in metallo. Non è nota la natura e rigidezza dei solai, e la presenza e natura del cordolo sommitale e la struttura del tetto. Al sisma, la parte superiore dell'edificio si è comportata sostanzialmente "a blocco rigido", subendo limitate lesioni, ma sollecitando a taglio le murature tra piano terreno e primo livello di solaio; come conseguenza di ciò tutti i maschi murari tra le aperture del piano terra, sui quattro fronti esterni, si sono gravemente danneggiati a taglio, con effetti espulsivi in angolata e sui ritti delle aperture, traslati verso l'interno del foro. Il danno appare influenzato vistosamente anche dalla presenza di muri di cinta accostati alle angolate dell'edificio; in un caso, il danno si è spostato al di sopra del punto di contatto del muro, in un altro, ha distrutto a martellamento il muro di cinta. In corrispondenza delle lesioni, si osserva che la malta di allettamento è stata disgregata ed è caduta all'esterno lasciando cavi in profondità i giunti tra gli elementi lapidei.

Oltre a dare prova dell'entità delle sollecitazioni locali, il danno ha posto in evidenza la modestissima resistenza a taglio delle murature; i tiranti hanno certamente contrastato il crollo almeno parziale, ma hanno concentrato le sollecitazioni nella muratura basamentale, della quale era stato sostituito di recente

l'intonaco esterno, senza tuttavia sostituirla in profondità i giunti tra i conci del paramento, e senza operare su di essa, a quanto appare, altri interventi di consolidamento proprio.

*Figure 1-2-3 Lesioni a taglio al piano terra sui muri perimetrali di edificio ad Avendita di Cascia (PG)*

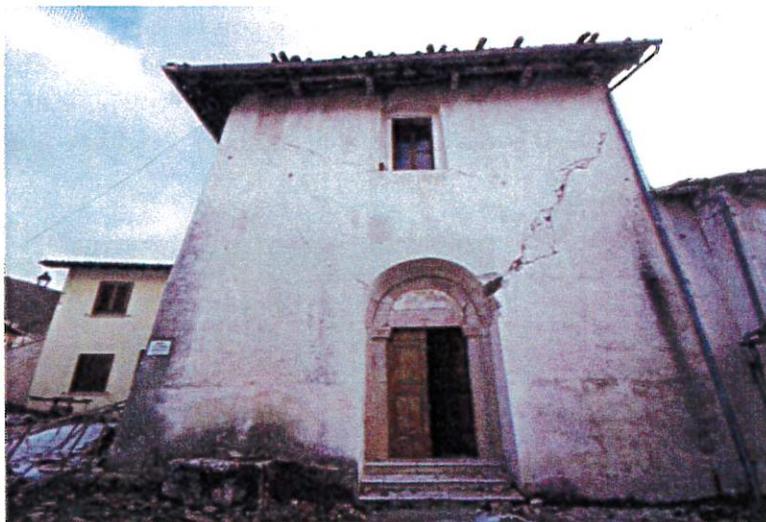
In questo caso, a fronte di una sollecitazione che risulta essere stata amplificata dal sito, e che ha portato al crollo totale dell'abitazione posta di fronte e al grave danneggiamento di un'altra costruzione vicina pur consolidata dopo il 1997 (vedi foto precedenti), la chiesa ha subito danni relativamente limitati. In almeno due casi le lesioni si sono innescate nel punto di ingresso di una barra cementata, a segnalare la discontinuità tra la parte muraria attraversata dalla barra e la parte non attraversata. La facciata, priva di timpano, è stata in antico per intero rivestita da un pesante contrafforte, così come la parte absidale.

La volta era già stata consolidata nel 1961; dopo la spicconatura, è stata posta rete elettrosaldata fissata a cemento. Dopo il terremoto della Valnerina del 1979 la volta è stata ulteriormente trattata con iniezioni, probabilmente di Primal (descritto come "lattice bianco", fornito dall'ICR). Il loro consolidamento va considerato eccezionale, rispetto alla prassi usuale, per tipo di materiali e combinazione degli interventi. Le volte in pietra, la cui spinta è contenuta dai tiranti trasversali all'aula posti in corrispondenza degli arconi, tiranti che hanno retto, non presentano lesioni significative.

Si constata in questo caso come un intervento, che può essere considerato "pesante" ed impattante sulle superfici esterne e sulla muratura, ma eseguito sistematicamente, ha avuto come esito un comportamento nel complesso favorevole.

*Figura 4 Facciata esterna della chiesa di S. Procolo ad Avendita di Cascia (PG)*

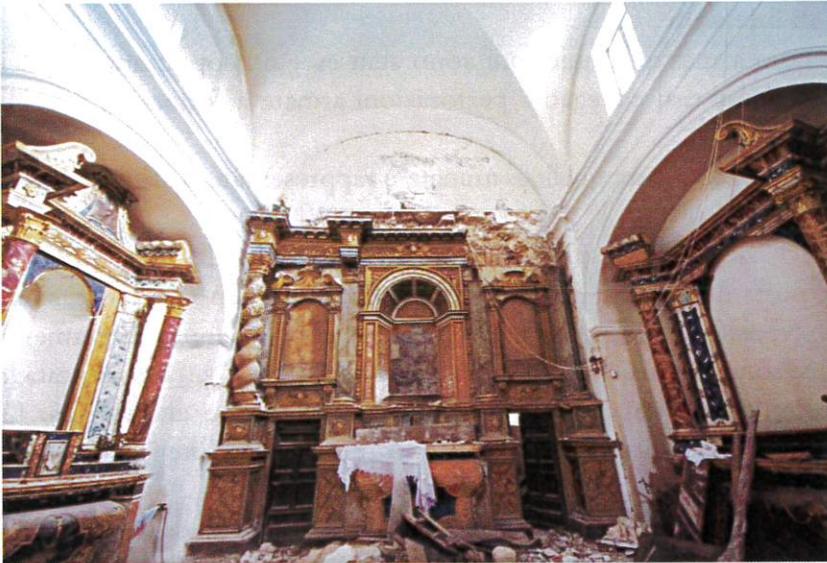
Sulla facciata sono state realizzate perforazioni armate incrociate; tra navata ed abside, sopra l'altare, è stata realizzata una sorta di cordolo lineare di perforazioni incrociate. Perforazioni della lunghezza di circa 2 m. a raggera (almeno 3) sono state realizzate sugli archi laterali.

Figure 5 Interno della chiesa di S. Procolo ad Avendita di Cascia (PG)

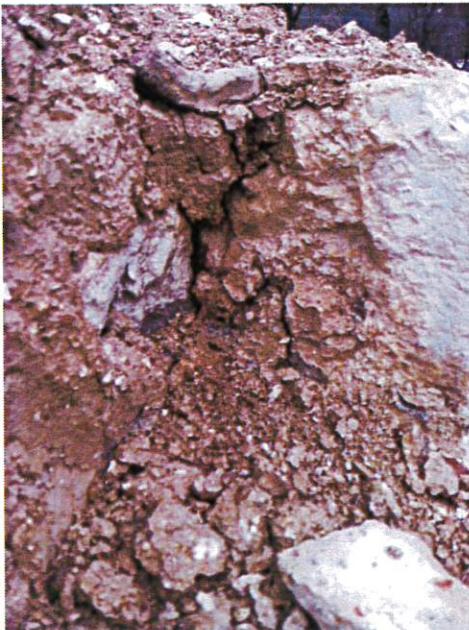
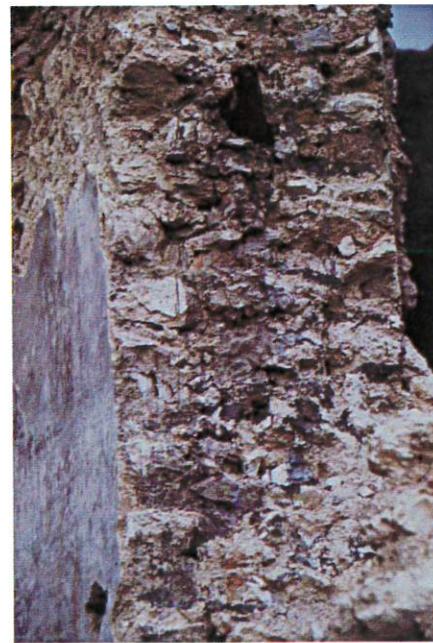
Si sono riscontrate iniezioni collegate a perforazioni armate anche nel campanile a vela della chiesa di S. Maria la Bianca ad Ancarano di Norcia. Il blocco che costituiva una delle pile murarie della vela, smontato e riportato a terra, è rimasto integro anche per effetto delle perforazioni armate e iniettate, visibili sulle superfici. Nelle sezioni murarie si osservano singole cavità o fratture parzialmente riempite dal cemento ad alta resistenza che era stato iniettato; tuttavia la loro presenza è sporadica e, soprattutto, non ha alcun effetto sulla malta presente nei giunti tra gli elementi in pietra o laterizio, in quanto non riesce a penetrarvi. Tale malta, oltre che di modesta consistenza (impasto terroso) è pressoché priva di adesione alle superfici della pietra o dei laterizi, che dunque si staccano o scorrono con facilità.

Effetti di iniezioni cementizie (in questo caso non armate) sono stati sporadicamente osservati anche nella chiesa di S. Andrea a Campi, Norcia. Le iniezioni si sono distribuite in modo irregolare, e non sembrano aver inciso significativamente sui legami adesivi-coesivi delle zone trattate. La chiesa è in larga parte crollata.

Figure 6-7 Sezioni murarie con fluidi cementizi iniettati. A sin., blocco del campanile di S. Maria la Bianca ad Ancarano (TE), a destra, sezione del muro della chiesa di S. Andrea, Campi, Norcia (PG).

A rendere problematico l'intervento di consolidamento attraverso iniezioni (siano esse di boiaccia cementizia o di calce idraulica), le sezioni murarie appaiono ben riempite con la malta già descritta, di modesta resistenza mista ad elementi lapidei. e, fino all'apertura di lesione da separazione. Non offrono varchi idonei, se non in corrispondenza delle lesioni, alla diffusa penetrazione di fluidi, e quindi vanno **considerate non iniettabili (o difficilmente iniettabili)**, quanto meno con fluidi a solo riempimento di vuoti.

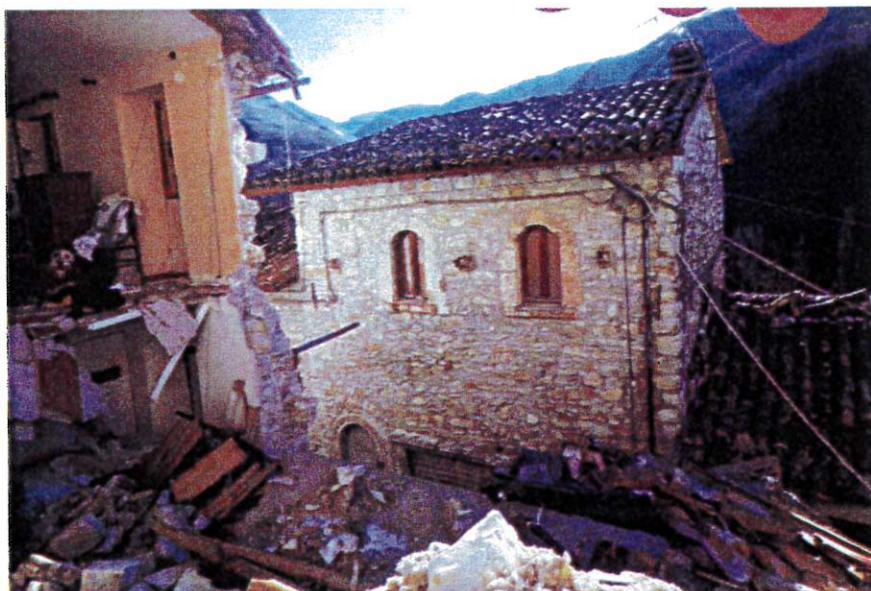
Sono state osservate numerose costruzioni la cui muratura, attualmente a vista, era stata oggetto di intervento di sostituzione della malta dei giunti, con intervento usualmente denominato di "ristilatura profonda". Al di là delle valutazioni estetiche e conservative, i comportamenti osservati, che pure sono differenziati tra loro, portano ad un indiscutibile miglioramento dei comportamenti della muratura. Vi sono situazioni che risultano sostanzialmente indenni, pur in contesti di grave danneggiamento, come nel caso della costruzione osservata a Castelsantangelo sul Nera (vedi foto) e altre che comunque contrastano in misura significativa il comportamento disgregativo della muratura, rendendo possibile l'attivazione di meccanismi di danno riconoscibili.

*Figura 8 Edificio a muratura a vista con ristilatura dei giunti e danni limitati in contesto di crolli diffusi. Castelsantangelo sul Nera (MC)*

Sarà opportuno accertare la natura e le caratteristiche, sia in termini meccanici sia in termini di adesione ai supporti, delle malte di ristilatura utilizzate nei casi più favorevoli, la profondità di sostituzione, gli interventi sui paramenti opposti, ecc.; va accertata inoltre la contestualità di altri interventi, quali iniezioni, connettori tra paramenti, ecc.

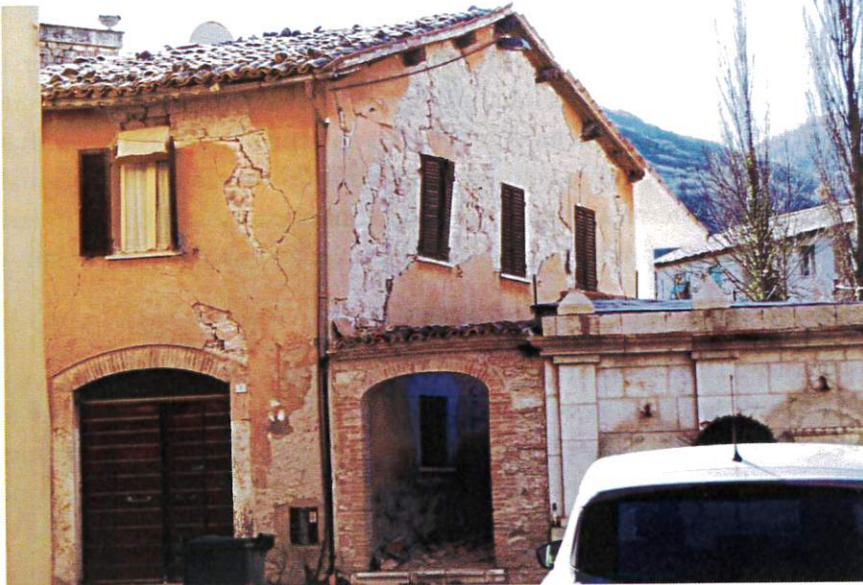
Numerosi interventi eseguiti dopo i terremoti del '79 e del '97 hanno rinnovato per intero le superfici esterne degli edifici. Si è constatato tuttavia che, nella maggior parte dei casi, si è trattato di un puro

rivestimento “cosmetico”, operato senza una preliminare azione di consolidamento dei giunti. I nuovi intonaci di conseguenza, sovrapposti senza connessione alle murature, si sono usualmente separati e hanno inciso assai poco sul comportamento delle murature, consentendone comportamenti disgregativi.

*Figura 9 Edificio rintonacato senza intervento sui giunti murari, e manifesta comportamento disgregativo. Visso (MC)*

Si segnala l'opportunità, nel caso si intendano sostituire intonaci storici presenti, o intervenire comunque su murature a vista in cui è ancora presente la malta di connessura originale, di richiedere tassativamente che sia effettuata la ristilatura in profondità con malte di idonea composizione e caratteristiche meccaniche. Questo in base al principio che ad un impatto comunque rilevante sulle caratteristiche storiche e percettive dei paramenti murari debba corrispondere un beneficio significativo in termini di efficienza strutturale.

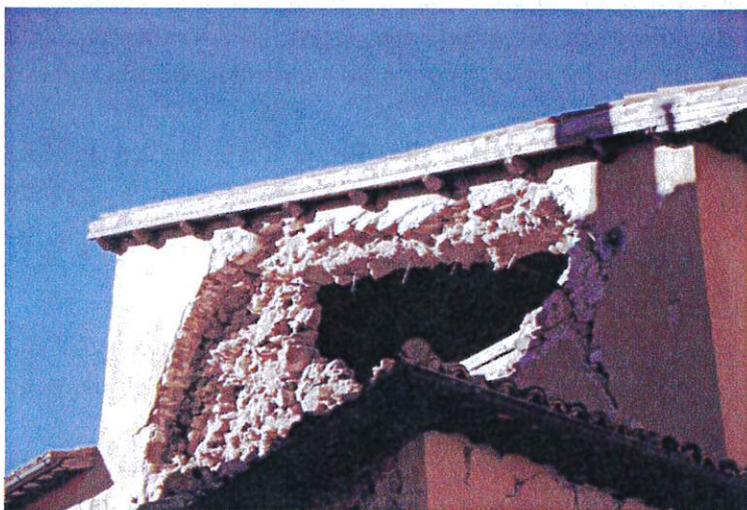
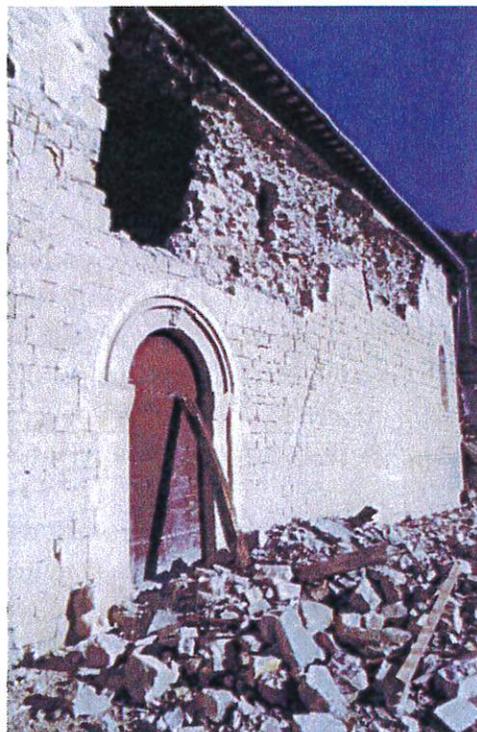
Si è constatato diffusamente, a seguito del sisma, che, anche se l'elemento resistente a trazione è "leggero" e limitato a singole armature metalliche a barra, a lama o a traliccio, oppure lignee, il tratto ricostruito di muratura di appoggio e raccordo con la copertura, sovente comunque di notevole sezione e realizzato con malte molto più performanti di quelle sottostanti antiche, tende a comportarsi in modo affine a quello dei cordoli armati in calcestruzzo a grande sezione; ossia diviene anch'esso una massa unitaria rigida, che si separa all'interfaccia con la muratura di appoggio molto più deformabile, e contribuisce a disgregarla o con urti concentrati o lasciandola scarica; facendo con ciò venir meno sia la funzione di confinamento della muratura, sia di ripartizione dei carichi.

Figure 10-11 *A sinistra, crollo parziale della muratura al di sotto di cordolo in calcestruzzo, con ancoraggi in verticale rimasti liberi. Visso (MC). A destra, Chiesa di S. Stefano a Castelsantangelo sul Nera (MC), caduta del paramento esterno nella zona sottostante il cordolo.*

In numerosi casi si è constatata l'inefficacia delle barre metalliche che dovrebbero favorire il collegamento tra il cordolo e la muratura sottostante; quando inserite in muratura soggetta a comportamento disgregativo, e collocate in asse, in corrispondenza del nucleo meno coerente della muratura, non ne impediscono il crollo; vi è anzi il dubbio che possano contribuire alla separazione dei due paramenti anche a seguito delle operazioni necessarie alla loro messa in opera. Va detto che nei casi di crollo della muratura sotto-cordolo le barre verticali sono spesso apparse libere da nuclei di malta o resina, rendendo evidente un difetto di cementazione barra/muratura.

- considerato che la rigidità del cordolo sull'asse verticale non solo è inutile, ma anche dannosa, per il differenziale di rigidità che porta alla formazione di zone scariche nella muratura di appoggio, soprattutto esterna, appare preferibile conferirgli una sezione larga, estesa all'intera testata della muratura, ma di limitata altezza, per renderla in grado sul piano verticale, di assecondare deformazioni e spostamenti della muratura;

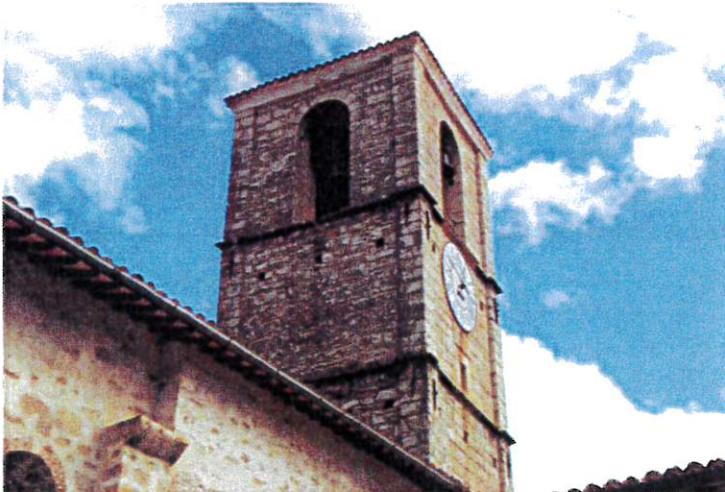
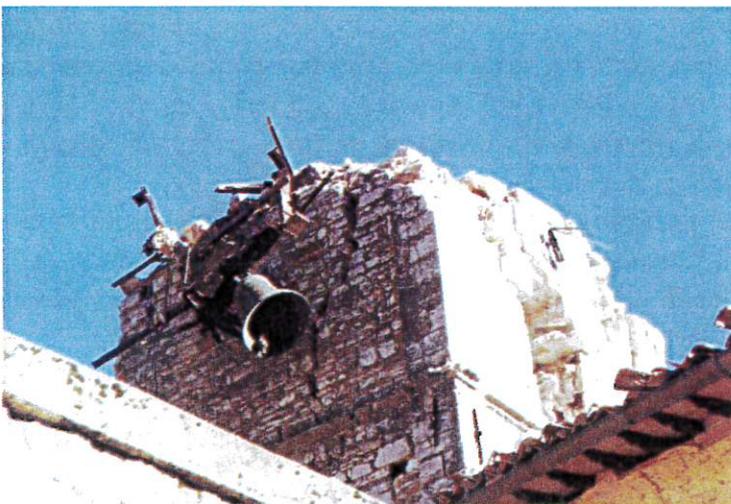
Il vicino campanile di S. Stefano, simile per dimensione e posizione rispetto alla chiesa ma privo di "cerchiature", ha invece subito il completo crollo della cella, oltre al grave danneggiamento del fusto. I presidi antisismici iniziali a struttura mista, con capochiave metallico esterno ancorato a travature lignee inserite all'interno delle murature in fase di costruzione, presidi ben rilevabili nelle immagini precedenti al terremoto, sono divenuti per la gran parte inefficaci a causa del marcimento delle "radiciature" lignee interne; il capochiave metallico esterno si è di conseguenza sganciato senza esplicare azioni di contenimento.

*Figure 12-13 Il campanile di S. Stefano a Castelsantangelo sul Nera (MC) prima e dopo i sismi.*

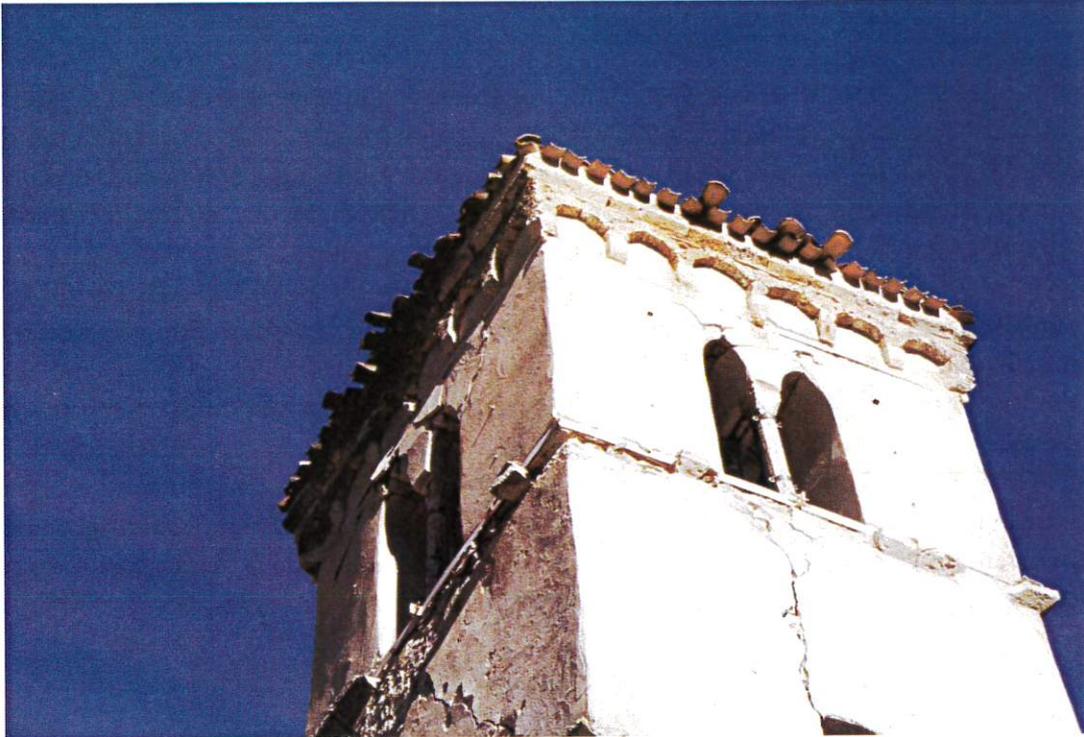
La cella del campanile di S. Martino dei Gualdesi era stata oggetto di una doppia cerchiatura sommitale, a mezzo di lame metalliche in acciaio inossidabile collocate nel recente intervento in corrispondenza di cornici, per ridurne l'impatto visivo. Pur nel grave danneggiamento subito dal fusto del campanile, collegato alla chiesa e quindi soggetto ad oscillazioni discordi e martellamenti, la cella è rimasta sostanzialmente integra, evitando in crollo e contribuendo ad evitare quello del fusto danneggiato. Il quadro fessurativo, che usualmente nei campanili si amplia verso l'alto e trova nella cella l'elemento maggiormente vulnerabile, si riduce alcuni metri al di sotto della cerchiatura inferiore fino ad arrestarsi in corrispondenza della cella.

Va osservato che, se le cerchiature avessero interessato anche il fusto del campanile di S. Martino, sfruttando la presenza di altre cornici, molto probabilmente l'efficacia nel contenimento dei danni sarebbe stata maggiore.

*Figura 14 La cella del campanile di S. Martino dei Gualdesi, Castelsantangelo sul Nera (MC), con le due cerchiature metalliche, dopo i terremoti.*

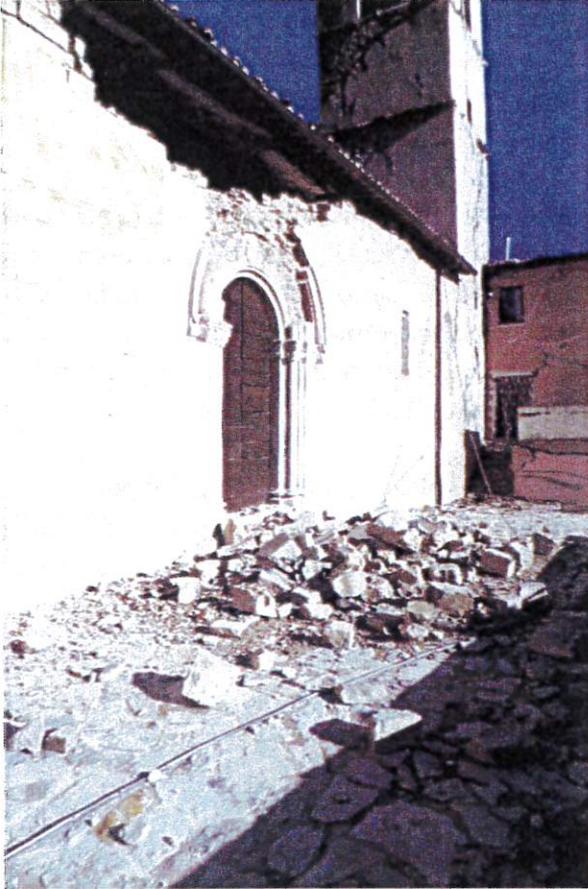
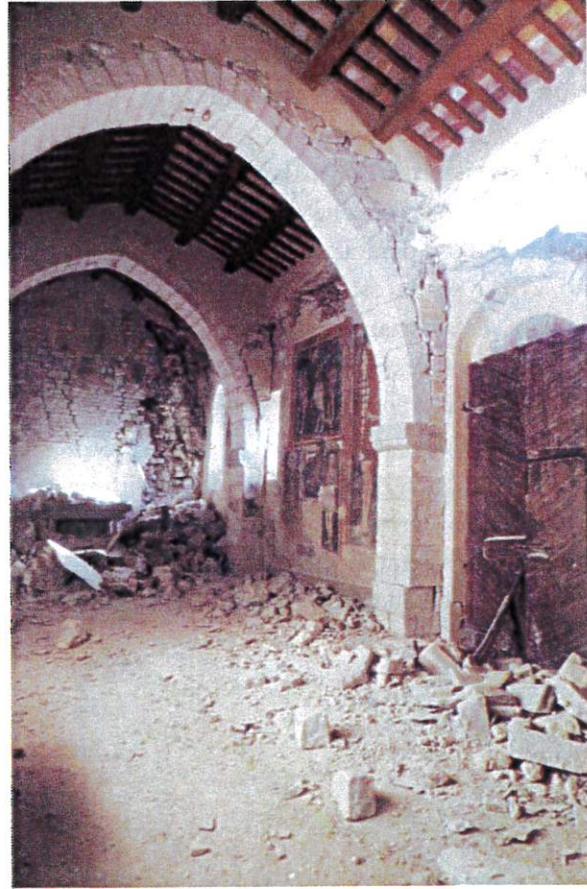
Si portano a confronto i casi della chiesa di S. Martino dei Gualdesi, a Castelsantangelo sul Nera, e della chiesa di S. Pietro a Vallinfante (MC). Sono entrambe ad aula unica, con archi-diaframma poggiati sulle pareti laterali a reggere la copertura a due falde, in luogo delle capriate. Nella prima gli archi gotici, privi di tirante, hanno sospinto verso l'esterno la parete meridionale, causando un crollo parziale e gravi danni anche agli affreschi presenti. Nella seconda, in cui era presente un tirante in corrispondenza di ogni arco, le pareti laterali non hanno subito danni.

*Figure 15-16 Chiesa di S. Martino dei Gualdesi a Castelsantangelo sul Nera. La spinta degli archi interni, non contrastata, ha portato al parziale ribaltamento del muro laterale, che si è "liberato" dal cordolo soprastante. Affreschi e portali sono stati danneggiati.*

Le considerazioni svolte al punto precedente debbono essere estese ai tiranti a vista. In merito al ruolo dei tiranti a vista con la funzione di contrastare la spinta di archi e volte, in particolare nelle aule delle chiese o in corrispondenza dell'arco trionfale, va ribadita la loro essenzialità.

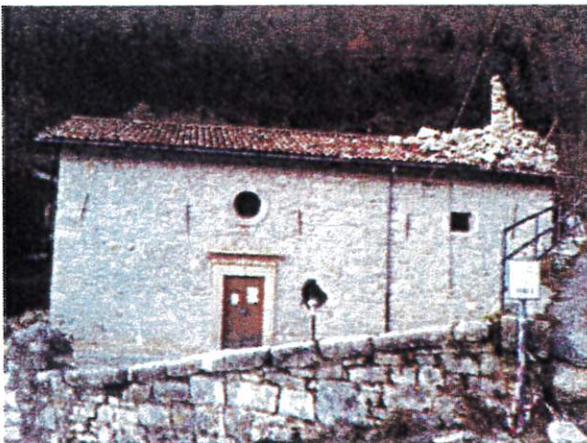
*Figura 17 Chiesa di S. Pietro a Vallinfante (MC). La presenza dei tiranti sugli archi interni ha evitato il danneggiamento delle pareti laterali della navata.*

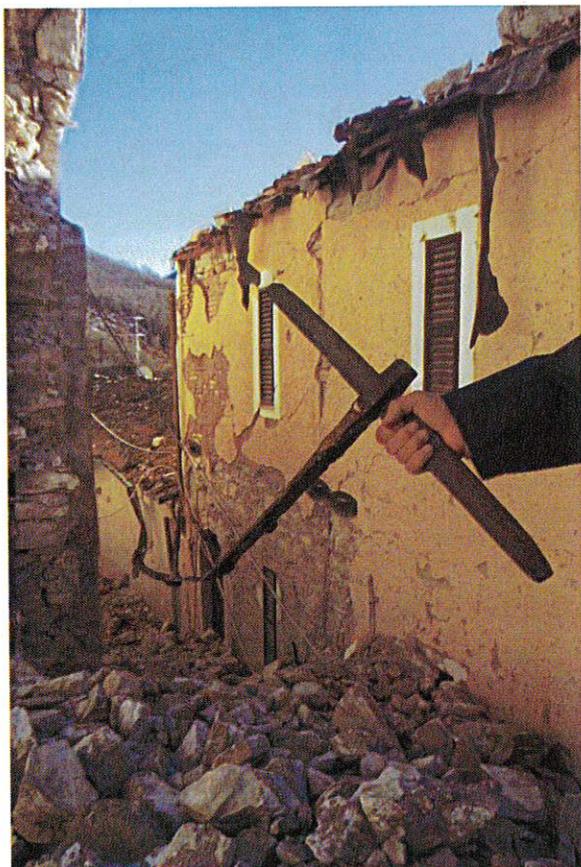
Si è dovuto constatare che numerosi presidi chiaramente eseguiti in funzione antisismica durante fasi di ricostruzione o riparazione del passato, sia nella zona umbra che in quella marchigiana, e che pure hanno avuto piena efficacia nei tempi successivi alla realizzazione, sono ora divenuti inefficaci. In particolare, i "radiciamenti lignei" interni alla muratura con capochiave metallico esterno risultano in gran parte disattivati per il marcimento totale o parziale della componente lignea. Questa, inoltre, lasciando un vano longitudinale nella zona mediana della muratura, tende a favorire la separazione dei paramenti murari.

Va rilevato che, anche se alcuni presidi di questa natura mantengono certamente la loro efficacia, non risulta possibile verificarla se non a mezzo di prove di estrazione del capochiave; in ogni caso, non è possibile far affidamento sulla loro efficienza, e dunque la loro funzione deve essere sostituita da altri presidi equivalenti in grado di svolgerla.

*Figura 18 Capochiave metallico separato dal radiciamento ligneo tra le macerie del campanile di S. Stefano a Castelsantangelo sul Nera*

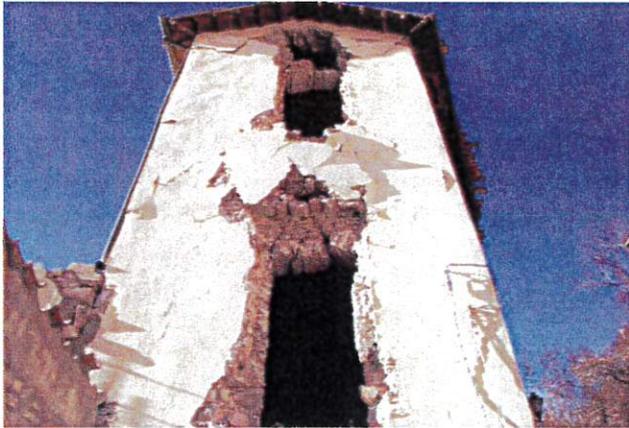
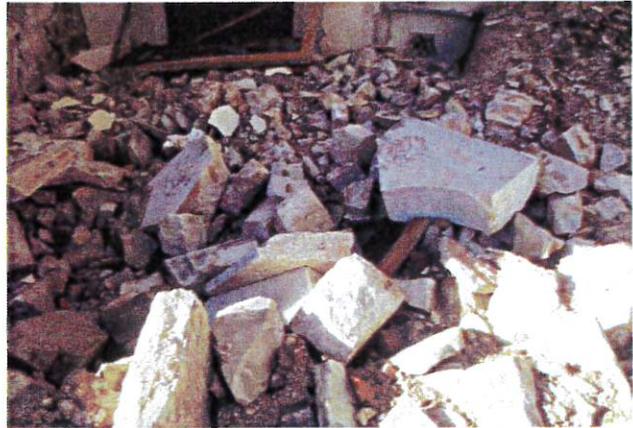
Si è constatata la diffusa tendenza alla separazione e al crollo indipendente delle mostre e dei contorni in pietra di aperture. In alcuni casi (soprattutto a Visso e a Castelsantangelo sul Nera) la caduta di buona parte degli elementi architettonici in pietra della facciata, ha costituito il primo e sovente l'unico crollo parziale. Questo comportamento sfavorevole va contrastato per un duplice motivo: la perdita dei contorni in pietra amplia notevolmente il vano murario in corrispondenza delle aperture, e lascia privo di architrave il foro e di confinamento la muratura, favorendo l'innescò di crolli sistematici. Vanno perciò studiati specifici sistemi di ancoraggio, laterale o interno, tra muratura e elementi lapidei di aperture, ad evitarne il crollo separato e consentire loro di meglio svolgere la funzione di confinamento collaborante.

Figure 19-20 Palazzo Terenzi a Castelsantangelo sul Nera. Il fronte dopo la caduta dei contorni in pietra e gli elementi lapidei a terra.

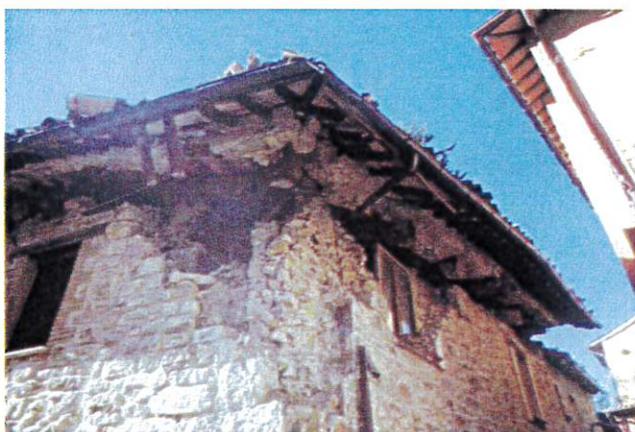
Solo in pochi casi sono stati osservati comportamenti dovuti a orditure del tetto divenute spingenti in fase sismica e non adeguatamente compensate. Si tratta tuttavia di una condizione da evitare con gli opportuni accorgimenti.

Figura 21 Comportamento di tetto con orditura a puntoni lignei a spinta non compensata. Visso (MC).

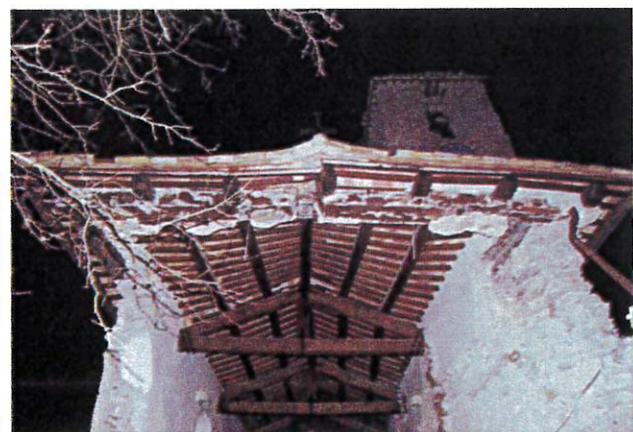
In un caso (chiesa di Norcia) il cordolo ligneo posto sul timpano della facciata a due falde è divenuto spingente per il crollo della parte centrale, fino ad assumere l'attuale assetto piano.

Figura 22 Chiesa di Norcia. Comportamento divaricante assunto dal cordolo sul timpano nel corso del crollo della facciata.

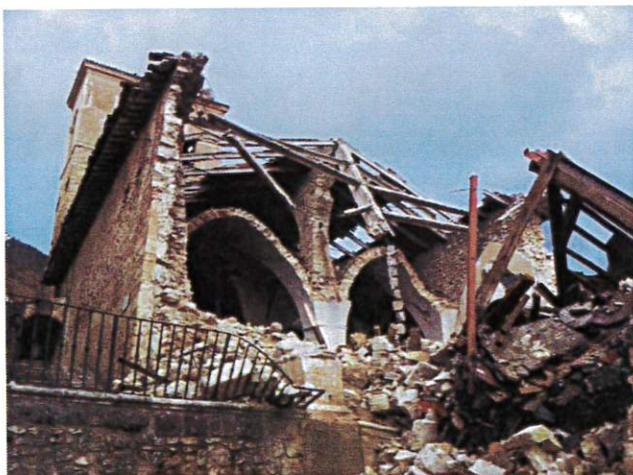
Nella maggior parte dei casi hanno manifestato un comportamento sfavorevole. Le difficoltà di collegamento tra gli elementi e l'impalcato, spesso costituito da tavelloni laterizi con o senza caldane di ripartizione, ha indotto sovente un comportamento rigido-fragile, che è giunto rapidamente al crollo una volta perduti anche parzialmente gli appoggi o intaccata localmente la struttura. L'effetto punzonante delle travi inclinate ha favorito il danno alle murature di appoggio. L'assenza di armature trasversali, nel caso non vi fossero solette armate, ha reso molto vulnerabili tali strutture, vedi in particolare i gravissimi crolli della chiesa di S. Andrea a Campi di Norcia e dell'intera copertura di S. Maria Argentea a Norcia.

*Figura 23 Chiesa di S. Andrea a Campi di Norcia, con copertura a travi Varese e tavellonato, poggiati su trave di colmo in calcestruzzo e cordolo cementizio perimetrale*

Si ritiene di raccomandare, ove possibile, la sostituzione di tali strutture di copertura con strutture lignee (travi e tavolato) di tipo tradizionale, opportunamente fissate tra di loro e al perimetro murario, per la loro maggior leggerezza ed elasticità, e per la possibilità di realizzare impalcati con caratteristiche di relativa rigidità nel piano e di deformabilità elastica fuori piano.

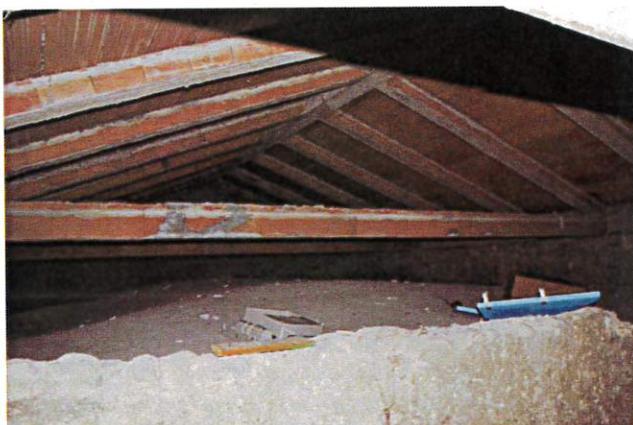
*Figura 24 Sottotetto della chiesa di S. Maria Argentea a Norcia, con solai in laterocemento (Foto P. Berti, Mibact).*

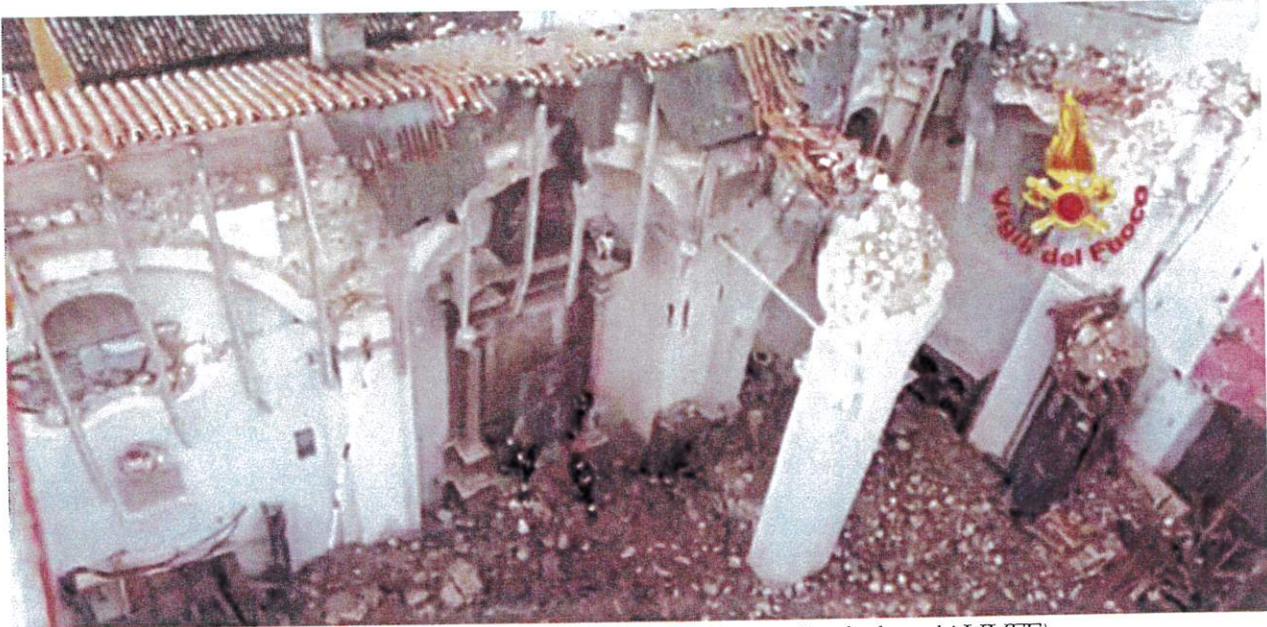
Figura 25 Chiesa di S. Maria Argentea a Norcia dopo il crollo della copertura (foto da drone dei VVFF).

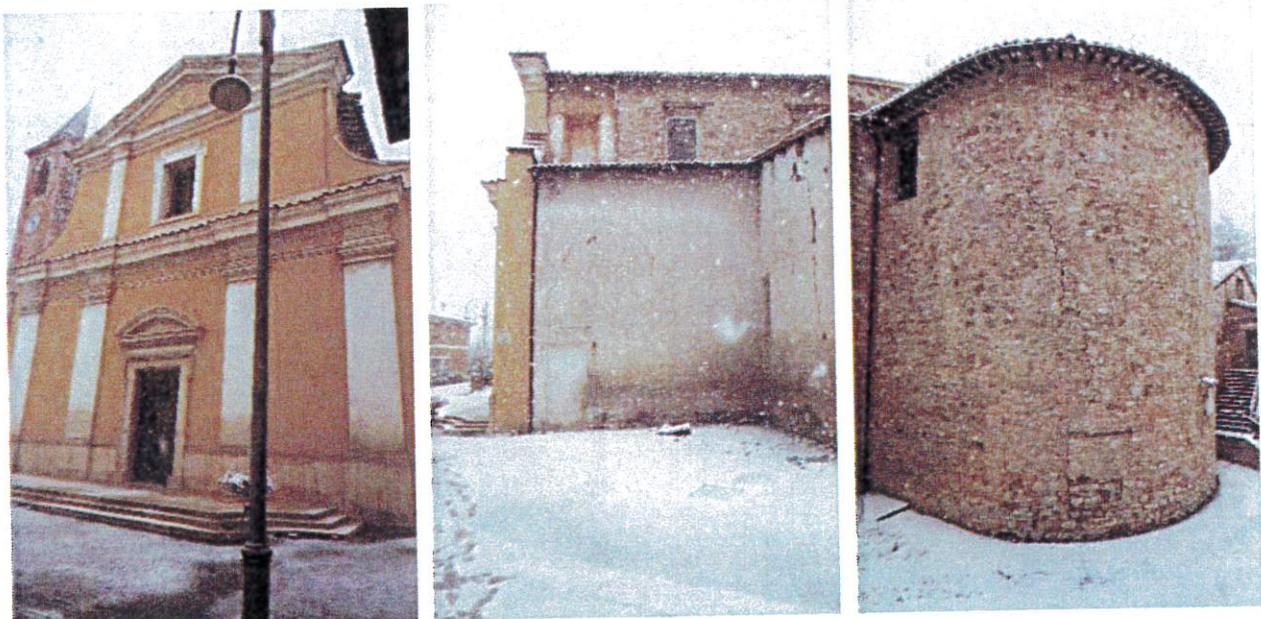
Figure 26-27-28 Chiesa di S. Maria Assunta, Pieve Torina (MC).

Tra questi, appare significativo il complesso ecclesiastico di S. Maria Assunta a Pieve Torina (MC), formato da una chiesa antica, ora museo, con campanile, e da una chiesa più recente ad essa accostata. La facciata della chiesa più recente ha manifestato un avvio di meccanismo ribaltante del timpano; sull'abside semicircolare della stessa chiesa si sono formate alcune lesioni verticali, che tuttavia non giungono in sommità, fatto che può essere interpretato come un buon funzionamento della cordolatura sommitale. E' in fase di acquisizione la documentazione relativa. Analoghe considerazioni possono essere svolte per la chiesa di S. Salvatore a Castelsantangelo sul Nera (MC).
